Puertos chilenos

ANTOFAGASTA

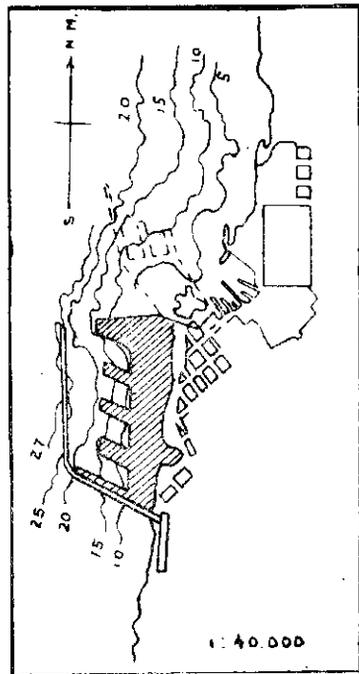
fig. 25

En la figura 25 puede verse la situación del puerto en ese momento y el conjunto de las obras proyectadas. En un recinto malamente abrigado por una puntilla rocosa casi submarina y por una barra igualmente rocosa, que la prolonga, se había construído algunos muelles particulares, tan cercanos entre sí, por la falta de espacio, que las lanchas ocupaban constantemente todo el espacio más o menos tranquilo; para llegar a los buques las lanchas y los botes tenían que atravesar la barra, encima de la cual se elevaban considerablemente las olas y reventaban; los accidentes ocurridos por

En la figura 25, ya citada, se han indicado con trazos discontinuos las líneas generales de ese proyecto, que comprendía un molo de abrigo de 900 metros de largo total, 760 metros de malecones para atraque de buques, en dos dársenas de 90 metros de ancho, 100 metros de malecones para lanchas en el fondo de esas dársenas, y unas 13 hectáreas de explanadas para el servicio del puerto.

En la figura 25 se indican, en la parte hachurada, las líneas generales del proyecto de la Comisión, que comprende un molo de abrigo de 1460 metros de largo total, formado por dos trozos: uno sensiblemente normal a la costa, de 640 metros de largo, y el otro paralelo a ella, orientado de S a N, de 820 metros. Al abrigo de este molo se desarrollarían los malecones con 10 metros de calado por lo menos en baja marea, de los cuales 420 metros estarían adosados al brazo Sur del molo y el resto distribuidos en tres espigones y el costado N. de la última dársena, alcanzando un desarrollo total de 1.900 metros utilizables por vapores; el fondo de las dársenas ofrecería 400 metros de malecones fácilmente aprovechables por lanchas. La superficie de terrenos ganados al mar sería de 32 hectáreas, de las cuales se destinaban 22 al uso del puerto. La superficie de aguas abrigadas sería de 44 hectáreas; para disminuir la propagación de la agitación del mar hacia el interior se dejaba una entrada, orientada hacia el N. de 250 metros de ancho, además cada espigón influiría en la reducción del movimiento del agua en las partes situadas más hacia el interior del puerto.

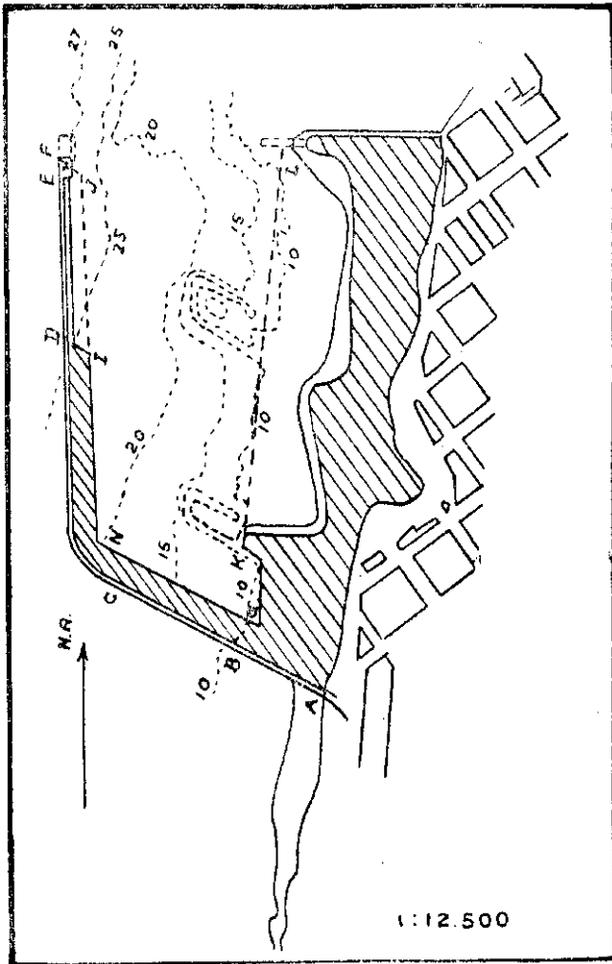
fig 26

En la figura 26 se ve el plano general de las obras construídas, que difiere del proyecto en la disposición de las obras interiores, la que fué modificada

según sea su tamaño. La infraestructura de los espigones había sido preparada ya, cuando se hicieron las modificaciones indicadas, y a eso se debe la forma particular de las curvas de nivel de 10 y 15 metros en la figura 26.

se ha atribuido a un fenómeno sísmico lejano, destruyó la parte superior del muro de bloques en casi toda la longitud del brazo principal del molo, desde el fin de la curva hasta el punto E de la figura 26, deslizando en partes el muro entero y cayendo en otras sólo las capas superiores. No analizaré ahora este accidente por haberme ya ocupado de él en ocasiones anteriores y sólo me referiré ahora a la reconstrucción de la obra.

Cuando la reconstrucción del molo se encontraba cerca de su fin, en Octubre de 1931, las dificultades que se habían presentado para la cancelación de los estados de pago de la construcción y la disminución de la actividad del puerto, que permitía postergar la terminación de las obras de atraque, aconsejaron una reducción considerable de ellas, dejándolas en la forma que se indica con tachurados en la figura 26, con un desarrollo de malecones de 670 metros con

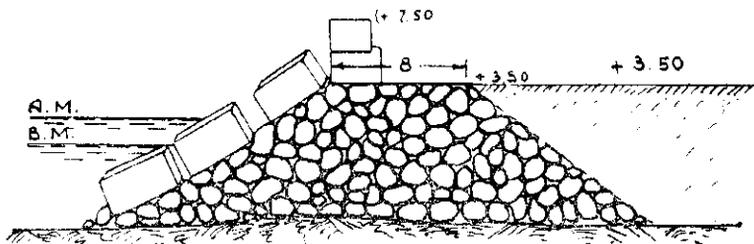
Fig. 27

Respecto a la construcción del molo de abrigo, en su primera parte se adoptó el tipo de obra representado en la figura 27, que se compone de un prisma de enrocados, limitado a la cota (+3.50)

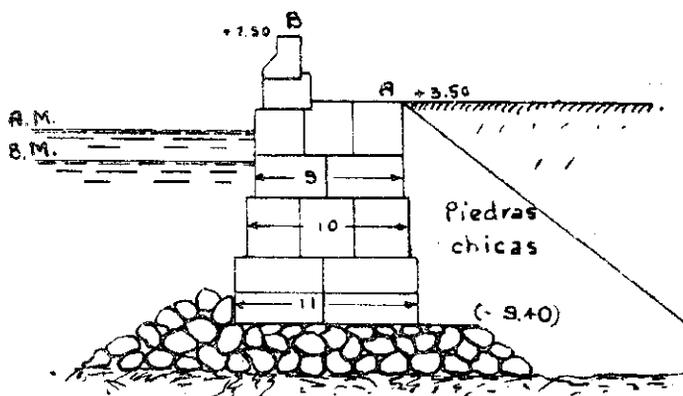
Fig. 28

Entre B y C las olas atacan al molo bajo un ángulo agudo, pues su dirección es del SO., y ya principia a ser modificada por la influencia del fondo, de manera que pudo bastar en esa parte, figura 28,

Un punto particularmente interesante en la construcción de este primer brazo del molo, es el que corresponde al de cambio de tipo, pasando del de enrocados al de paramento vertical. En efecto, ese punto corresponde a una profundidad en la cual rompen las grandes olas y lanzan enormes masas de agua, animadas de velocidades de translación considerables, capaces de remover los bloques de protección de los enrocados; por otra parte, los enrocados y su protección se desarrollan en forma de cuarto de cono en esa parte, y las olas que, por efecto de su oblicuidad, corren a lo largo del muro,

peraltándose más y más al acercarse a la orilla, encuentran ese cuarto de cono que se opone a su propagación, rompen en él y se lanzan contra los bloques de protección y contra el parapeto con fuerza irresistible. De esta manera se explica que en dos ocasiones distintas hayan sido removidos los bloques de defensa en el mismo punto y desorganizado el parapeto.

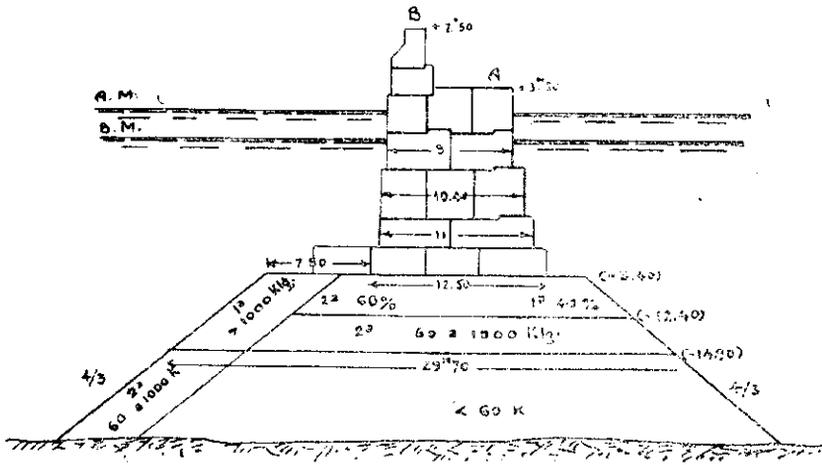
Fig. 29

un muro de bloques más fuerte, fig. 29, asentado sobre un prisma de enrocados divididos en diferentes categorías, cuyos límites fueron modificados durante la construcción de manera que se ajustaran a la producción de las canteras, bajando de 1,800 kilos a 1,500 kilos y después a 1,000 kilos el límite inferior del peso de la primera categoría. El espesor del muro a la cota de fundación ($-9,40$) se fijó en 12.50 metros y se dejó en la parte superior el mismo espesor de 9.00 metros adoptado en el primer trozo; la plataforma de coronamiento se dejó a la misma altura, así como el parapeto

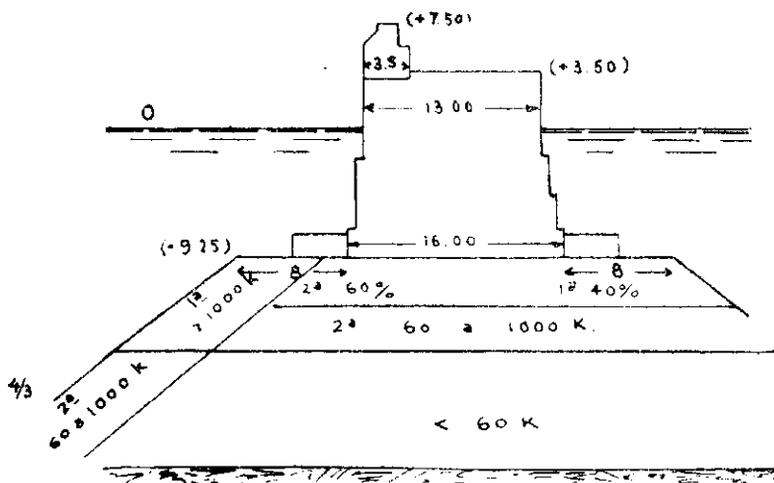
fig. 30.

La parte extrema del molo, en una longitud de 20 metros, se reforzó, como indica la figura 30, aumentando a 16 metros el espesor de la base del muro y a 13 metros el de su parte superior; además se ensanchó la plataforma de enrocados, dejando por el lado interior

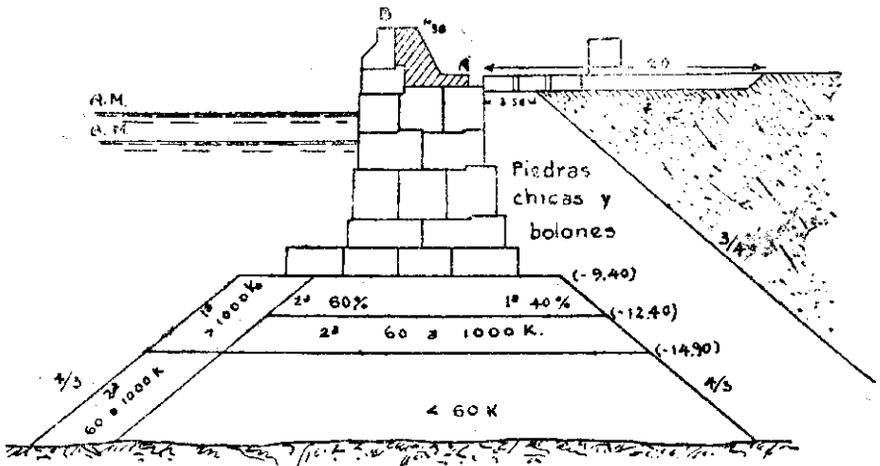
Fig. 33

Al tratarse de esta modificación en las líneas generales del proyecto se hicieron presentes los peligros a que se encontrarían expuestas durante las tempestades las explanadas de los malecones adosados al molo, pues las olas que pasaran por

encima del parapeto arrojarían enormes cantidades de agua, capaces de producir perjuicios de mucha consideración en las mercaderías que se encontrarán en depósito y en el material de explotación del puerto, y en vista de ese peligro se proyectó una defensa de estas explanadas en un ancho de 20 metros, dispuesta en la forma que indica la figura 33. El parapeto del molo se reforzaría considerablemente con un macizo de concreto en sitio; detrás del molo se colocaría un prisma de piedras chicas y bolones, destinado a proteger el terraplén de relleno y la parte de éste cercana al molo se protegería con una fila de bloques de

concreto, sobrantes de las obras de defensa provisionarias hechas para facilitar la construcción del molo, y una capa de piedras de tamaño grande; además una fila de bloques del molo destruído, de los que no tuvieran empleo en la construcción, serviría para aminorar el efecto de las grandes masas de agua.

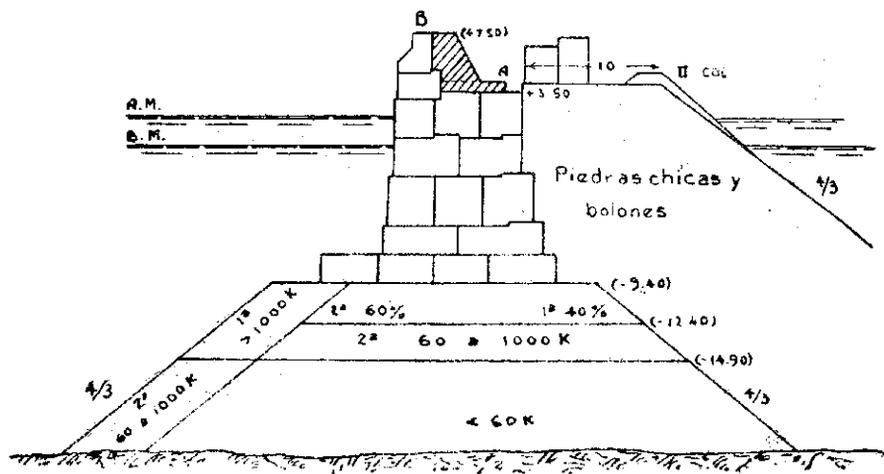
Fig. 34.

Al acortar la longitud de la explanada adosada al brazo principal del molo, como el muro de éste se había reconstruído igual a lo que era antes del accidente, muy débil por consiguiente para resistir a un fenómeno como el de Agosto de 1929, ya que no iba a estar espaldado por el terraplén, se hacía indispensable reforzarlo, aumentando la importancia del prisma de piedras que se colocaría detrás de él; este refuerzo se hizo, como se indica en la figura 34, au-

mentando hasta 10 metros el ancho de la plataforma del prisma de piedras y colocando al lado del molo dos filas de bloques artificiales de los sobrantes de la reconstrucción, destinados a amortiguar la fuerza de los olas que sobrepasen el parapeto, y agregando un refuerzo de piedras de hasta 1,000 kilos de peso en la arista interior de la plataforma.

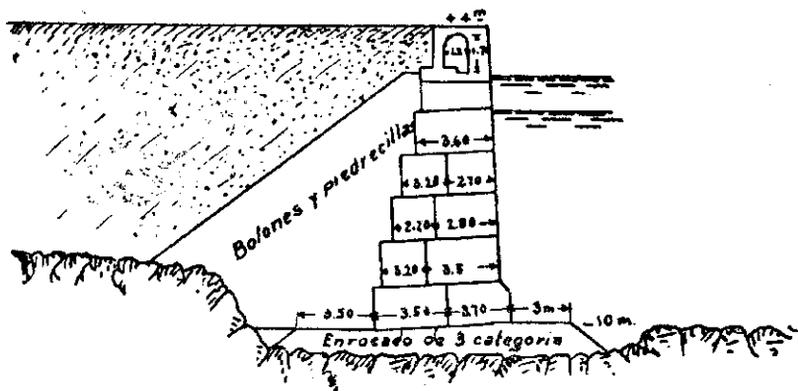
Fig. 35.

figura 35 se indica el tipo de muro adoptado en general, que descansa sobre una capa delgada de enrocados, destinada a formar una plataforma de asiento, plana e inclinada de 1/20 respecto a la horizontal, para que la inclinación del parapeto del muro sea de 1/20 respecto a la vertical. El muro está construido con bloques hasta sobrepasar el nivel medio del mar, y en su parte superior está formado por un macizo de concreto en sitio; en la construcción se suprimió la galería que se ve en la figura indicada y se la reemplazó por una pequeña zanja destinada a la colocación de los cables eléctricos para el servicio de las grúas. Un prisma de piedras chicas y una capa
