Puertos chilenos

ANTOFAGASTA

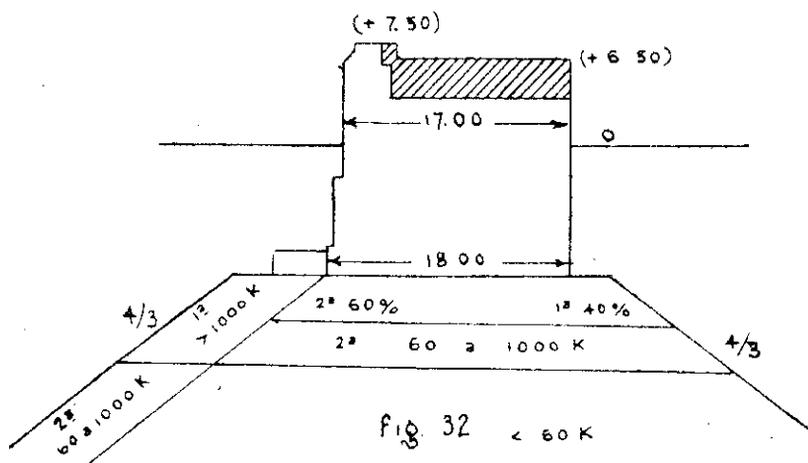
no puede observarse en olas producidas por el viento; se aplicaron esos datos al cálculo de la sollicitación del molo y, como las indicaciones de éste concordaron con los efectos producidos por el accidente, se calculó un tipo de molo reforzado representado en la figura 32, capaz de resistir a olas semejantes con un margen de seguridad aceptable.

Ese tipo reforzado comprende un muro de 18 metros de espesor en su base y 17 metros en su parte superior; en la cons-

Los pocos datos que fué posible reunir sobre las circunstancias en que se produjo este accidente, permitieron deducir que las grandes olas que lo causaron debían tener 8 metros de altura y 1800 metros de largo, cifra esta última que

En la parte extrema del molo, en una longitud de 50 metros, se adoptaría el tipo reforzado de la figura 32.

La longitud de la parte extrema del molo, construída de acuerdo con el tipo de la figura 32, que era de 50 metros,
